ガードレール用金属片付着防止ボルト

セーフティボルト

国土交通省 新技術情報提供システム (NETIS) 掲載製品
愛媛県「新商品生産による新事業分野開拓者認定制度」認定製品

ボルトの取替えだけで
安全に!!

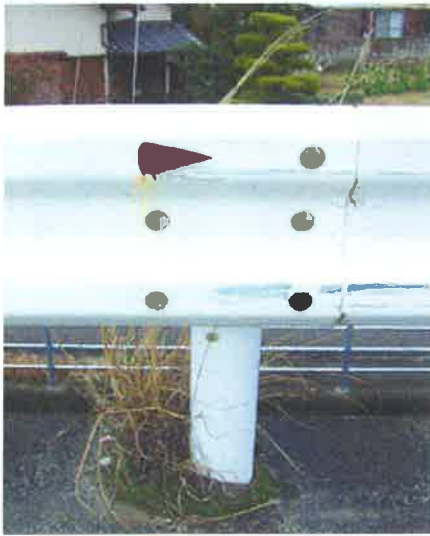
セーフティボルト

※従来のガードレールの形状を変更せずに金属片付着防止を行うボルトです。
※ボルトねじ部を偏芯させ、ボルト頭部とねじ部の間に金属片等が付着されません。

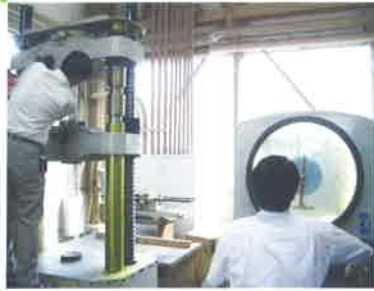
ボルト取付状態での ガードレールの 破壊状況

(引張せん断試験)

試験結果よりボルトが偏芯している事で、ボルト及びガードレールの破壊状況は従来のボルトと遜色ないことが分かった。

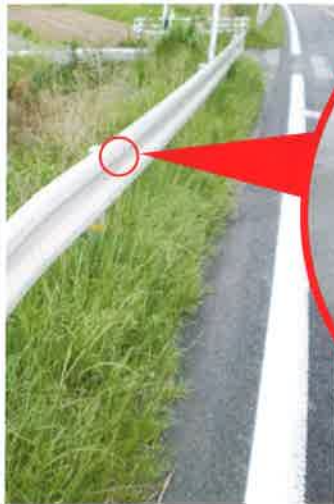
セーフティボルト 設置現場検証

接触箇所=1箇所 (約330m区間)

外観塗装の剥がれはあるが
性能上問題なし。

R196 愛媛県今治市大西町別府 (34k400付近)
